*Museo Archeologico regionale Lilibeo Marsala - Baglio Anselmi*

## Nave Punica

Intervento di manutenzione straordinaria

*Ottobre – Dicembre 2016*

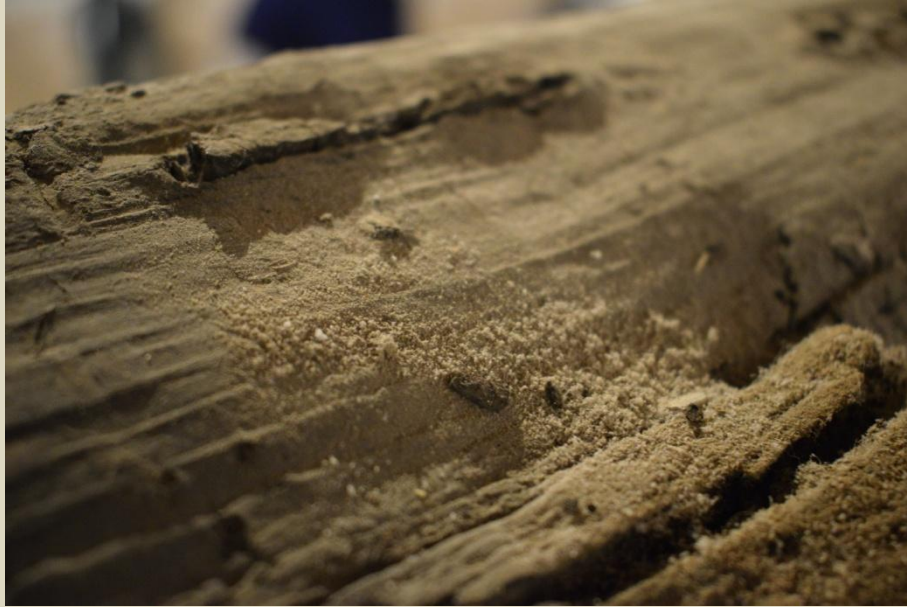
Dalle osservazioni preliminari degli elementi lignei, è emerso il pessimo stato di conservazione in cui versa la Nave. Essa presentava un deposito significativo di particolato atmosferico, che non permetteva un'approfondita analisi macroscopica, visiva e tattile. Per questa ragione molte delle considerazioni sono state avanzate durante le fasi di pulitura.

**Dettaglio sulla consistenza e spessore del diffuso deposito superficiale**

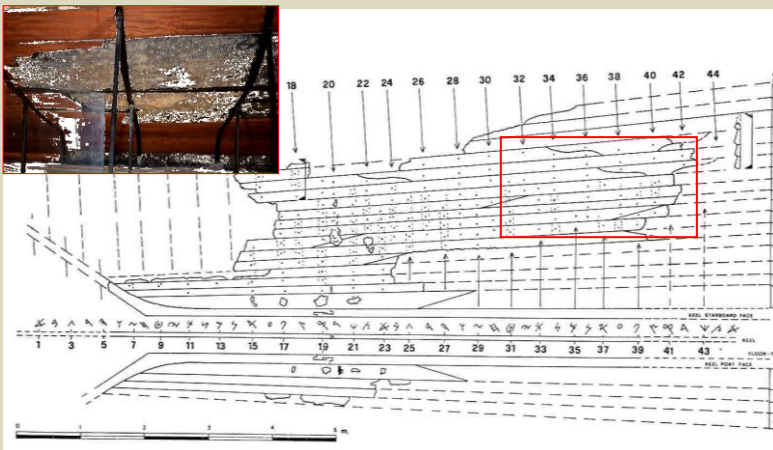
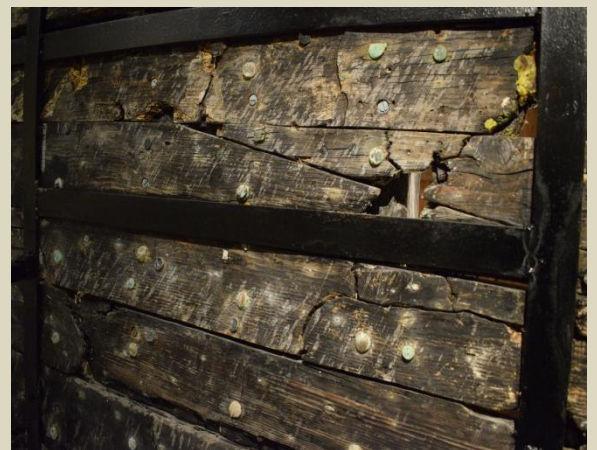
Evidente e preoccupante era lo stato di fragilità e disgregazione interna del fasciame. Infatti, lievi sollecitazioni e vibrazioni meccaniche provocavano la caduta di frammenti e scaglie lignei, soprattutto nelle porzioni più estreme in direzione della prua, da noi individuate come aree di maggiore criticità. Queste presentavano un aumento considerevole degli imbarcamenti, molti dei quali rilevati e contrassegnati con cerchi tracciati in gesso durante le operazioni di restauro post ritrovamento e riassetto.

**Localizzazione e dettaglio della zona di maggiore criticità.**

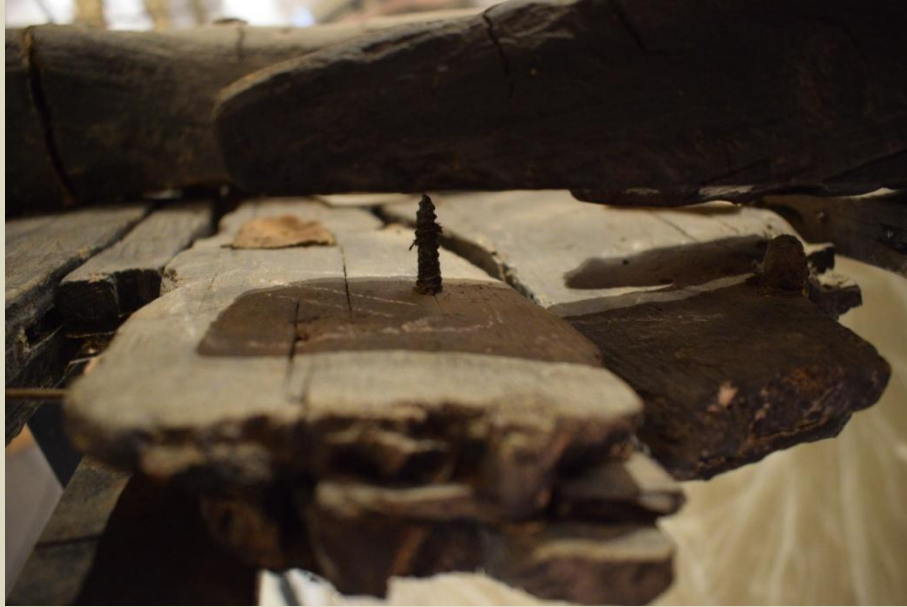
In alcuni madieri e ordinate sono perfettamente visibili le viti applicate durante il rimontaggio, poiché ormai non più inserite all'interno dei fori creati per il loro inserimento nel legname.

**Evidente imbarcamento di un madiere e distacco dalla vite di restauro**

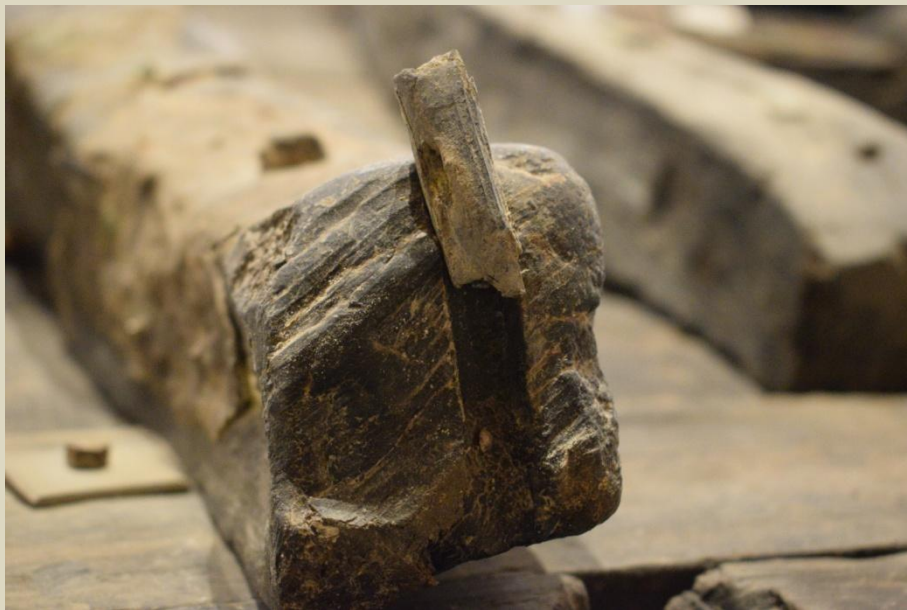
Differenti assi erano frammentarie ed alcune delle parti, nonostante il sostegno dei chiodi di restauro, tendevano a muoversi o alle volte non risultavano ben ancorate e quindi facilmente removibili.

**Esempio frammento mobile**

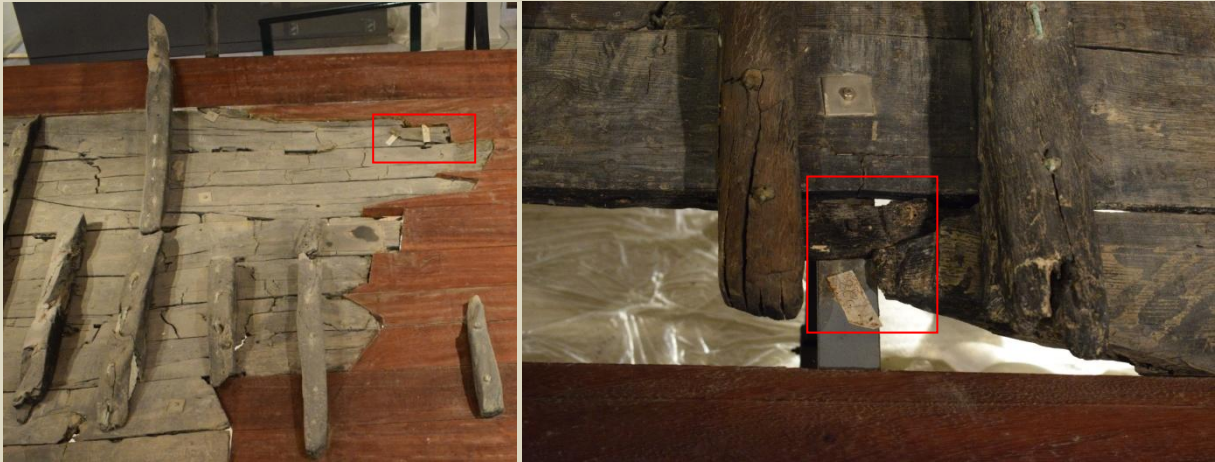
Il frammento erratico, denominato P28 su targhetta cartacea, collocato inizialmente sull'estremità interna del babordo (direzione prua), è stato ricollocato nella sua posizione originaria

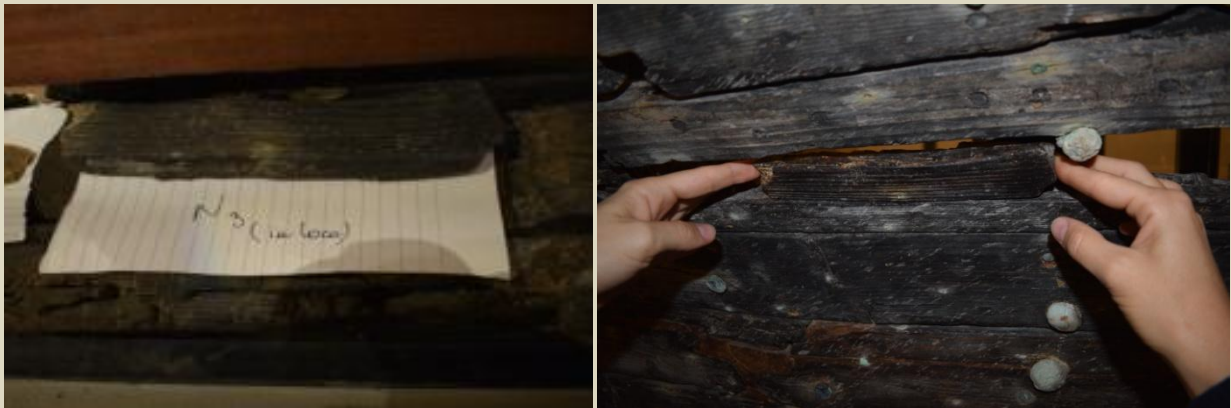
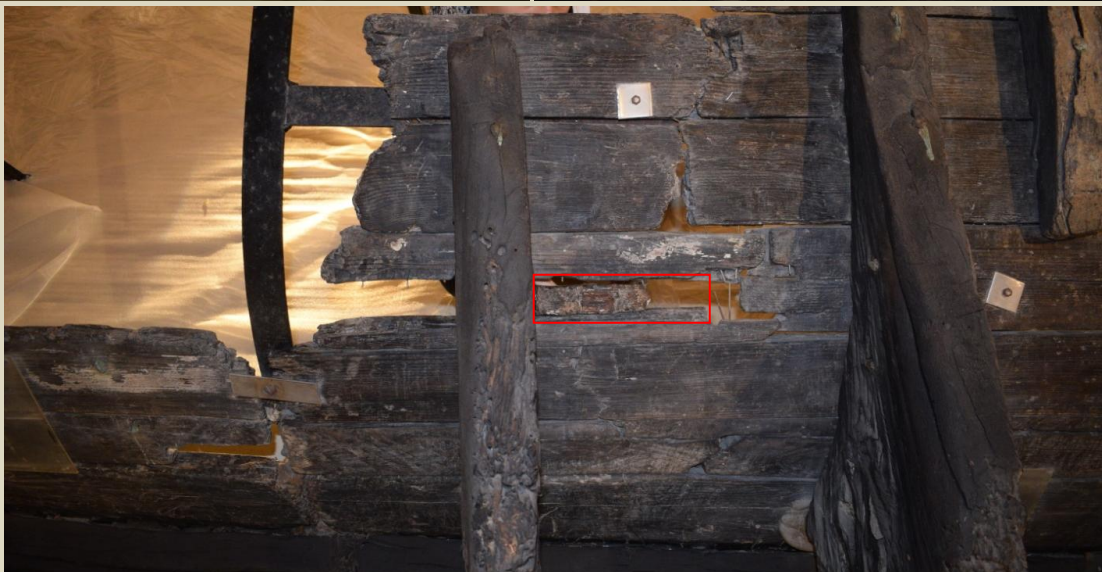
Il frammento erratico, denominato N3 durante la fase di campionamento, ricollocato nella sua posizione originaria

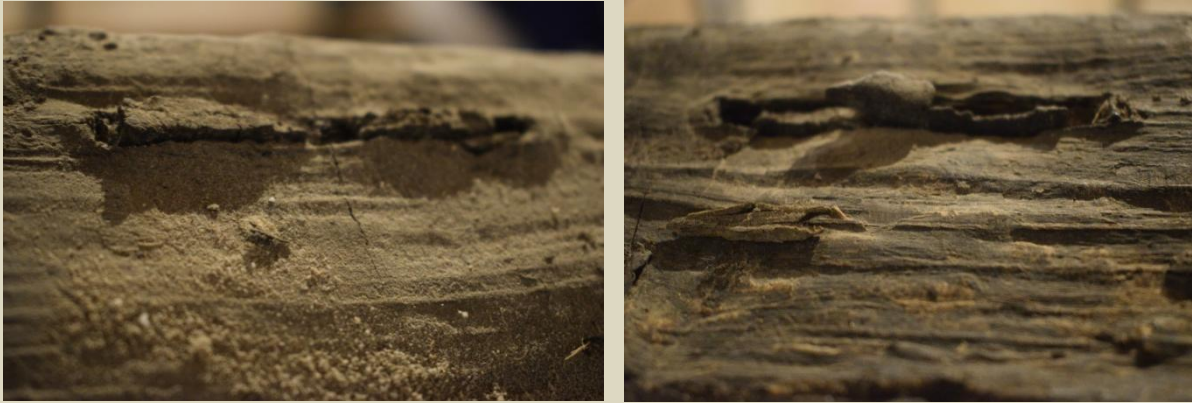
Le diverse sollecitazioni meccaniche dovute anche all'oscillazione del supporto metallico o all'imbarcamento delle assi hanno inoltre causato la presenza diffusa di sollevamenti di fibre del legno, ben visibili sulla superficie.

**Esempi di sollevamento scaglie e fibre lignee**

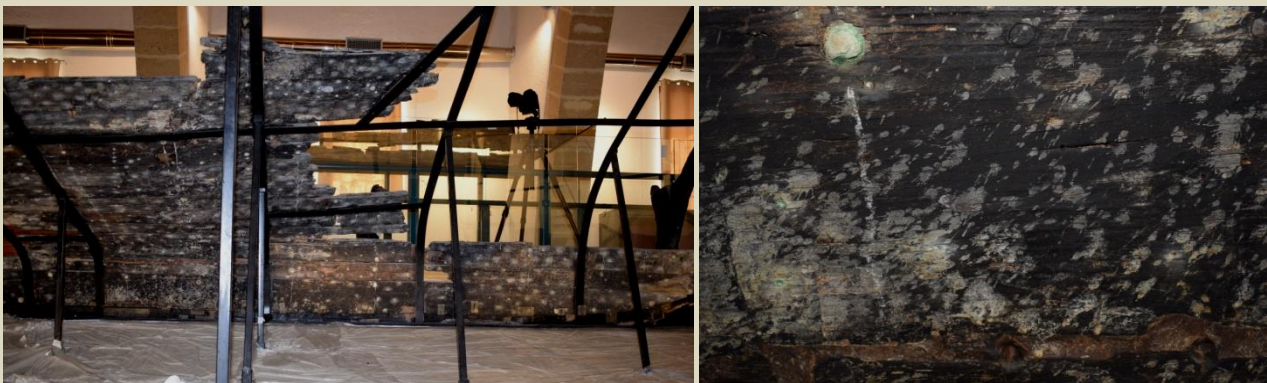
Alterazioni cromatiche di tono biancastro e dalla consistenza cerosa al tatto, erano diffusamente distribuite sulla superficie del fasciame della fiancata di babordo sul lato esterno, sottoforma di macchie e schizzi. Al fine di verificarne l'eventuale natura organica, sono state attentamente osservate con una lampada di Wood professionale a raggi UV-A a onda lunga (368 nm), con incorporata lente d'ingrandimento per osservazioni.

**Fasciame fiancata esterna babordo con elevata concentrazione di schizzi e macchie di tono biancastro.**

Le prime analisi agli U.V. non hanno rilevato alcun dato significativo in tal senso. Si è esclusa dunque la possibilità di un attacco biologico attivo. Inoltre l'osservazione agli U.V. è stata estesa alla superficie del lato interno di babordo, su madieri e ordinate, per comprendere soprattutto se alcune delle aree che presentavano un aspetto umido e coloso rispetto al resto del fasciame, rispondessero con una fluorescenza differente. Da questa ultima osservazione non sono emerse risposte significative e si ipotizza che tale aspetto sia dovuto ad una probabile riattivazione o riconversione del polimero, trasmigrato in superficie.

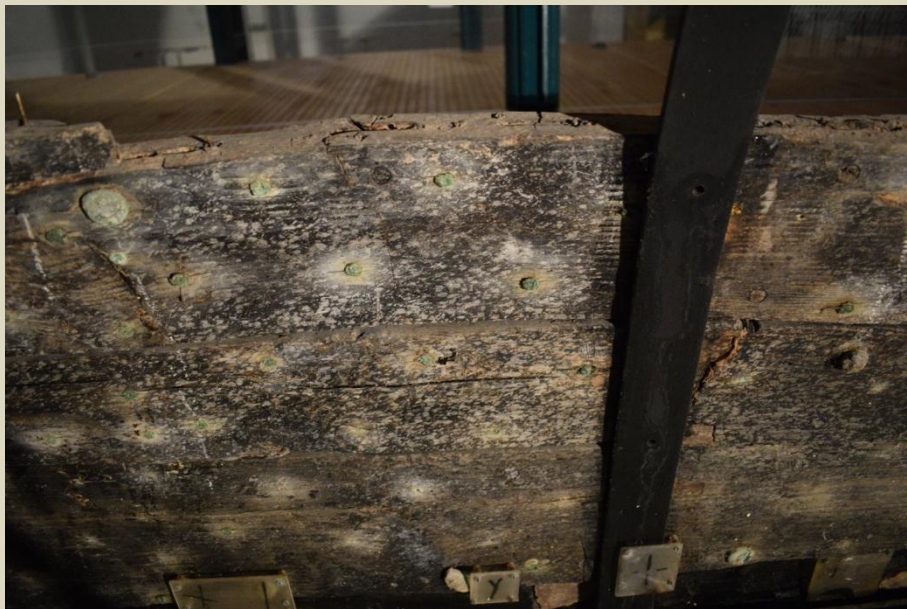
Di differente natura sembrerebbero gli aloni che circondano le teste degli originali chiodi in bronzo, probabilmente causati da una precedente pulitura durante la fase di restauro successiva al rimontaggio.

Aloni attorno i chiodi in bronzo

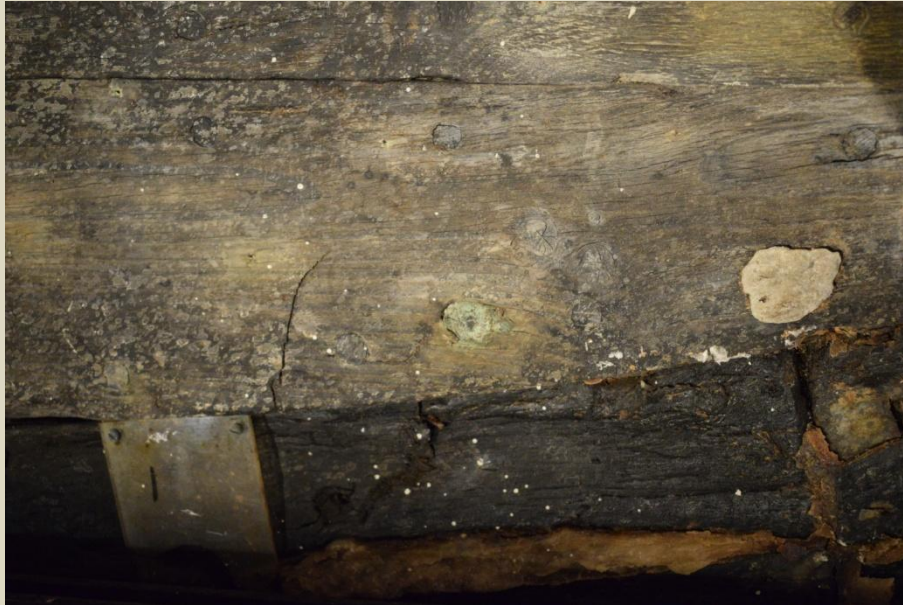
Mentre, schizzi di pittura, probabilmente utilizzata per la realizzazione della nuova base, sono stati riscontrati in alcune zone delle assi di babordo esterno.

Schizzi di pittura

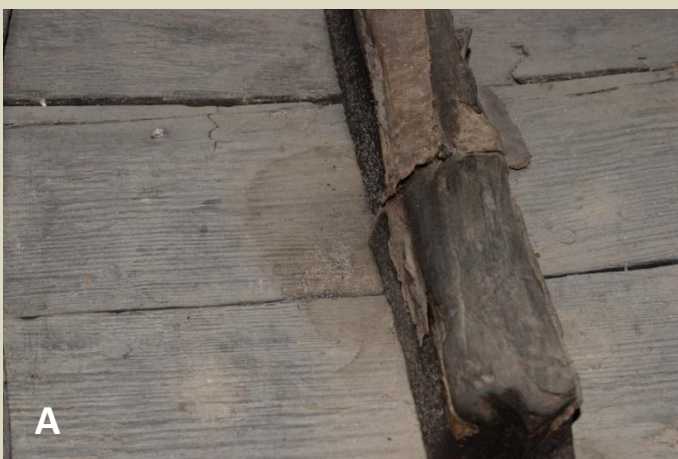
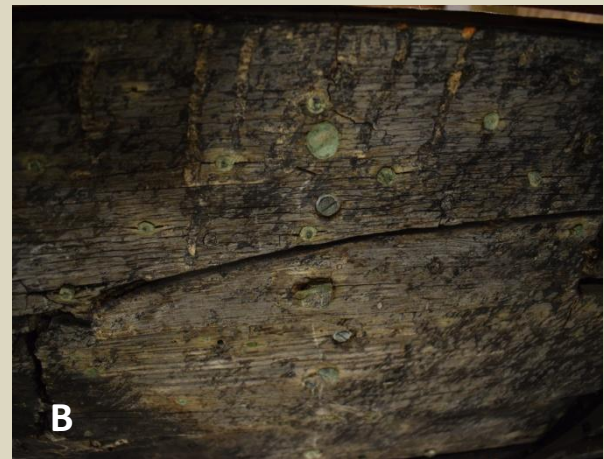
Sul lato esterno del fasciame di babordo è stata evidenziata la presenza di vere e proprie gore e scoloriture estese, di cui non si comprende la natura o la motivazione della loro presenza.

In alcuni casi, avevano l'aspetto simile ad un solvente che ha lasciato la sua traccia sul fasciame, mentre in altre aree avevano una consistenza cerosa che potrebbe essere ricondotta al trattamento con il PEG.

Gore (A) e scoloriture (B)

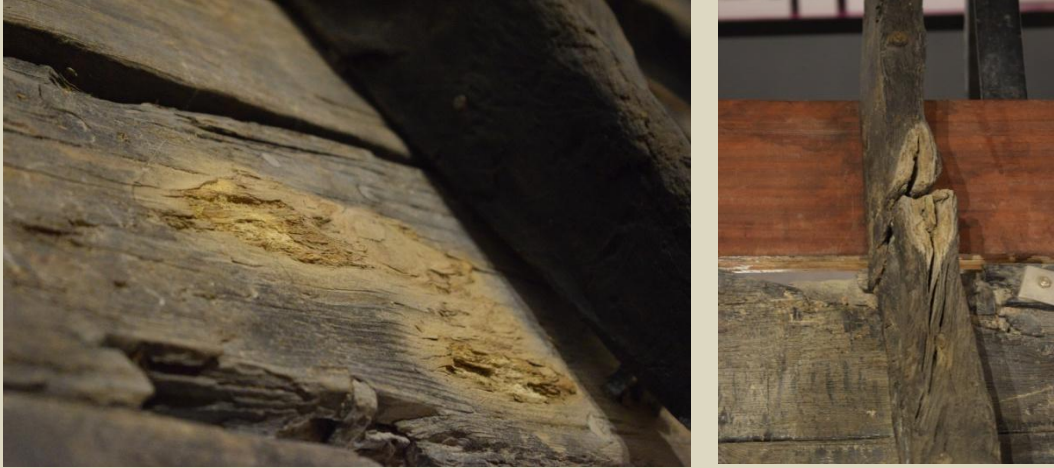
Dal punto di vista strutturale, alcune zone erano particolarmente instabili ed il legno risultava estremamente fragile, dall'aspetto poroso ed essiccato probabilmente indice del collassamento della microstruttura lignea. La colorazione dell'area variava dal bruno giallastro al bruno arancionato ed

in alcuni casi anche ad un verde acido. Tali aree - presenti sui madieri, sulle ordinate e sulla chiglia nell'estrema poppa- erano talmente fragili e in stato pulverulento, che si è deciso di non intervenire durante la fase di spolveratura. Considerata la particolare morfologia di tali forme di degrado e il loro stadio di avanzamento, è assolutamente necessario indagarne le origini.

**Forme di degrado localizzate che danneggiano strutturalmente gli elementi lignei**

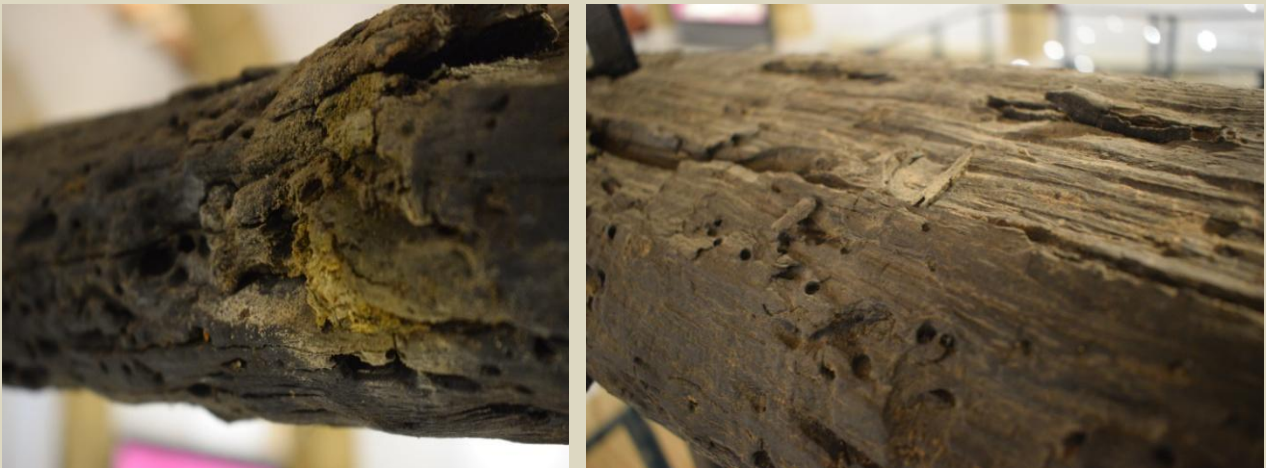
Peculiare è un'ulteriore tipologia di degrado che morfologicamente richiama forme di bio-erosione o alveolizzazione considerata l'elevata concentrazione di fori perfettamente tondi e con differente diametro che indeboliscono notevolmente le fibre lignee.

**Fenomeno di degrado con morfologia circolare**

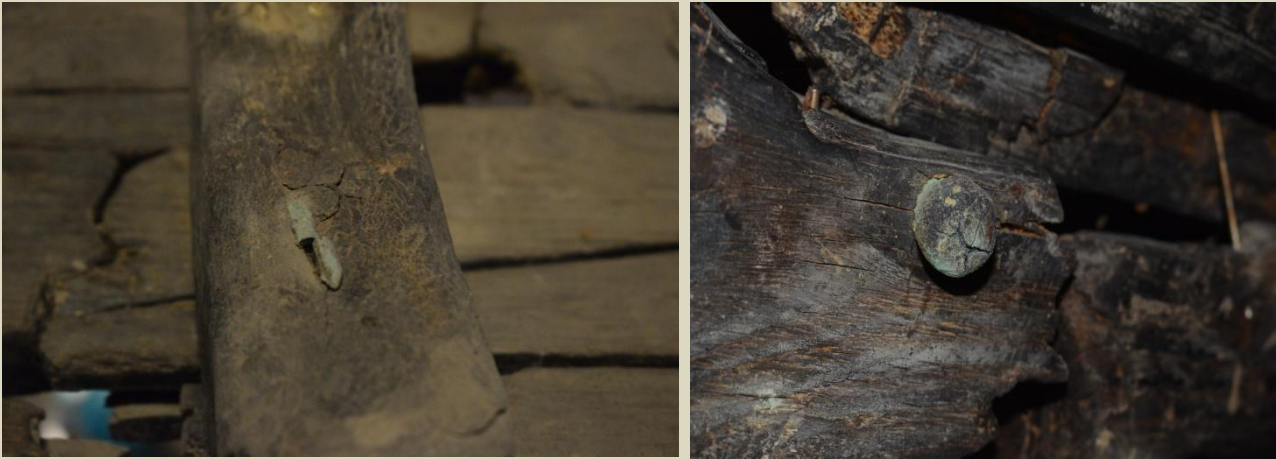
È stato accertato che l'originale chiodatura bronzea necessita di un intervento di consolidamento, poiché in corrispondenza di madieri e ordinate tendevano a frammentarsi e sfogliarsi con facilità. Stessa problematica è stata riscontrata in corrispondenza delle teste bronzee dei chiodi diffusi sul lato esterno del fasciame di babordo.

**Stato di conservazione dei chiodi in bronzo**

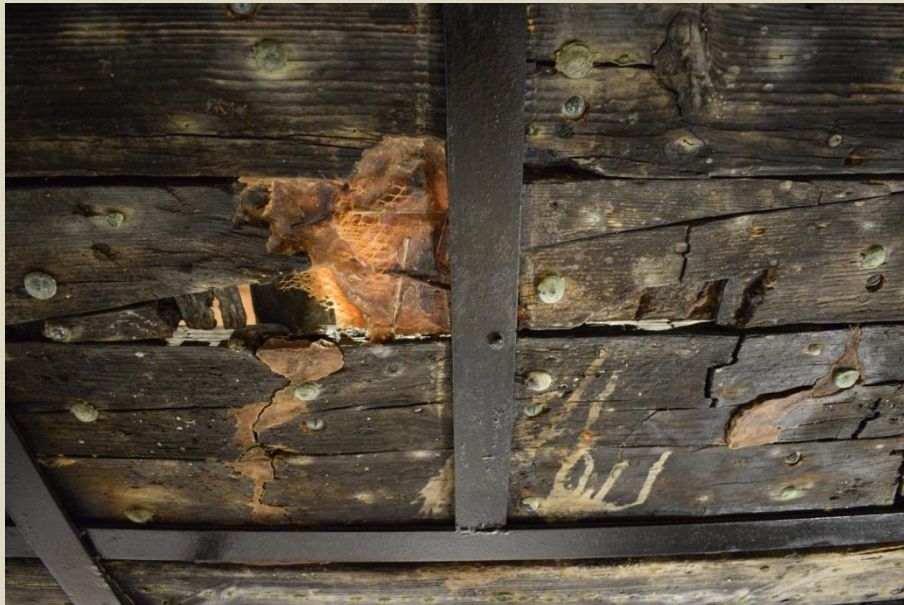
Durante la fase di rimontaggio e restauro del relitto, sono stati utilizzati materiali di supporto in corrispondenza delle fratture più ampie ancora oggi presenti. Alcune lacune di ridotte dimensioni, sono state colmate con una rete sintetica presumibilmente intrisa di PEG.

**Integrazione lacuna con inserimento rete sintetica**

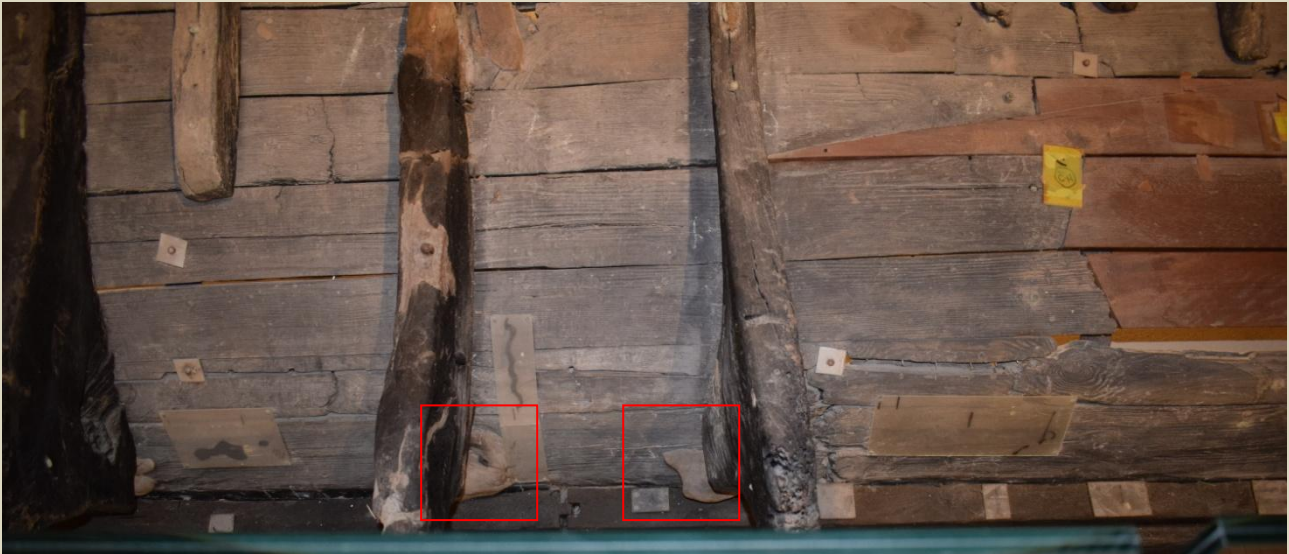
**Zone di applicazione del mastice originario da parte dei costruttori**

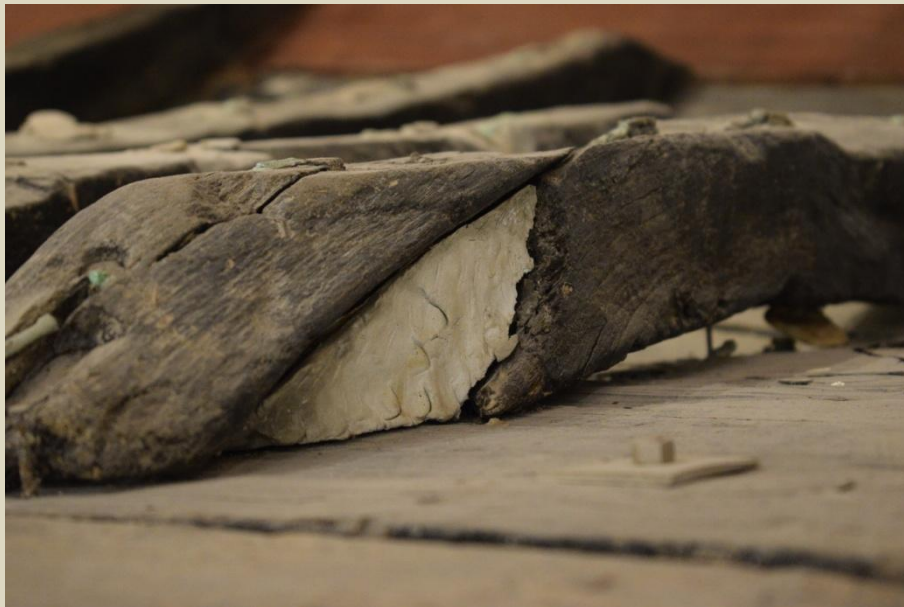
Su alcune zone della superficie lignea è stata rilevata la presenza di mastici dalla colorazione biancastra e gialla, di cui non è conosciuta la natura. Essi differiscono dal mastice originario-applicato dai costruttori prima del varo della nave, visibile nel lato interno dello scafo.

**Presenza di mastice biancastro**

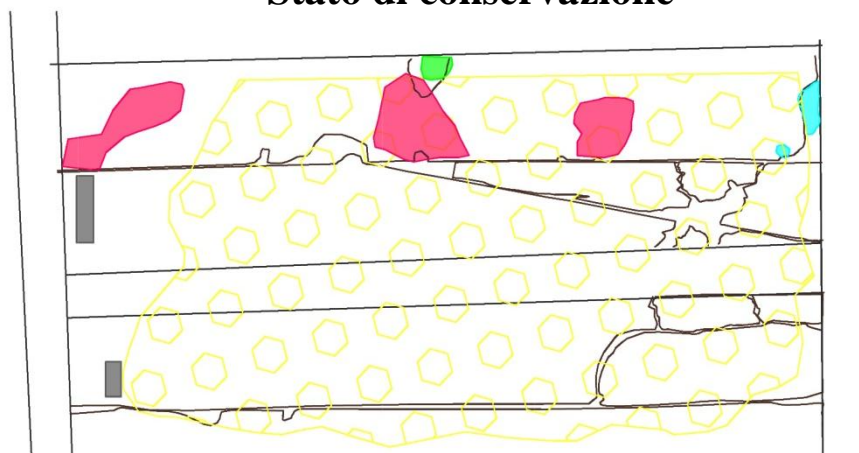
### Stato di conservazione

- Alterazioni biancastre
- Linee e segni in Gesso
- Mastice giallo
- Gore e gocce
- Frammento distaccato

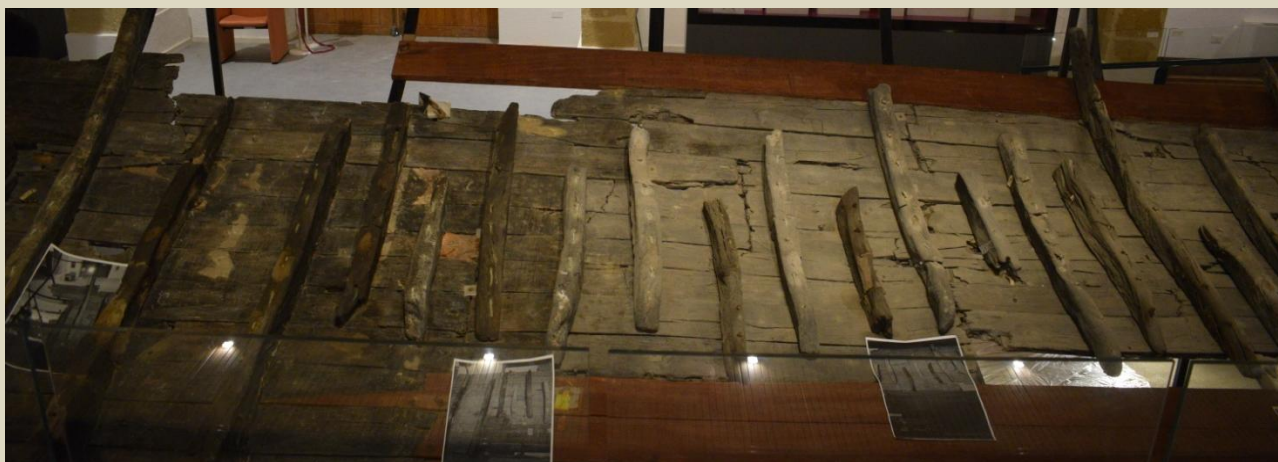
Risultato parziale dell'intervento di spolveratura

i vari elementi lignei assemblati tra loro. L'impiego localizzato di spugne in microfibra si è dimostrato particolarmente adeguato per la rimozione del deposito particolare aderente alla superficie lignea, grazie alla lieve sollecitazione meccanica indotta.

L'intero trattamento è stato realizzato a secco, per evitare un'interazione diffusa del legno trattato con solventi di varia natura, in attesa di una futura campagna analitica e di un stabile controllo microclimatico. Riteniamo che l'attuale intervento di manutenzione da noi espletato possa essere la base per sviluppare la pianificazione di adeguate e cicliche attività manutentive, da effettuarsi sul reperto in attesa di un intervento di restauro completo, cui certamente farà seguito un appropriato protocollo di manutenzione.

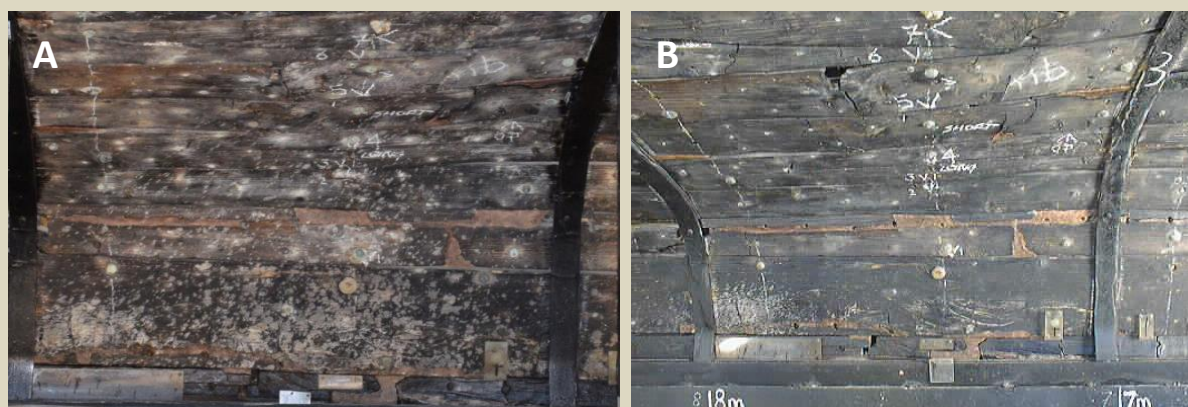
Un campione pilota di pulitura è stato effettuato in un'area significativa, selezionata per l'elevata concentrazione di alterazioni cromatiche, quali aloni, macchie e schizzi superficiali.

Area selezionata per il campione pilota di pulitura (A); confronto con la condizione in cui versava subito dopo l'intervento di restauro condotto dall'archeologa H. Frost (B)

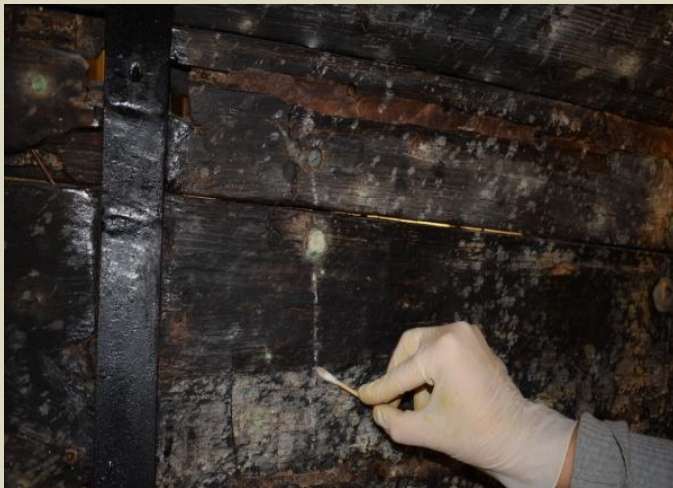
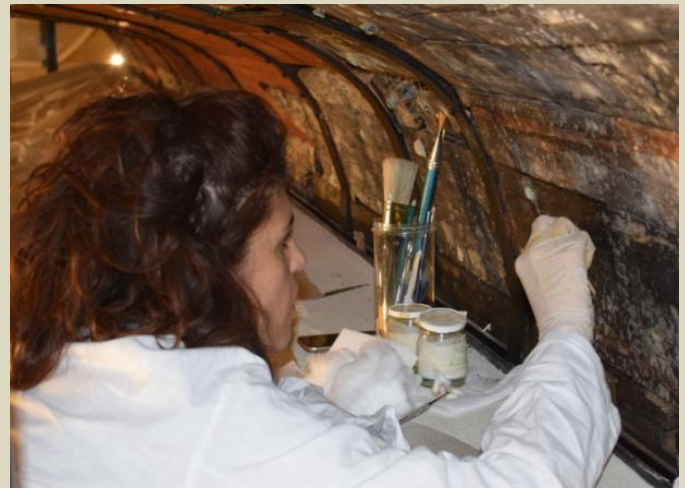
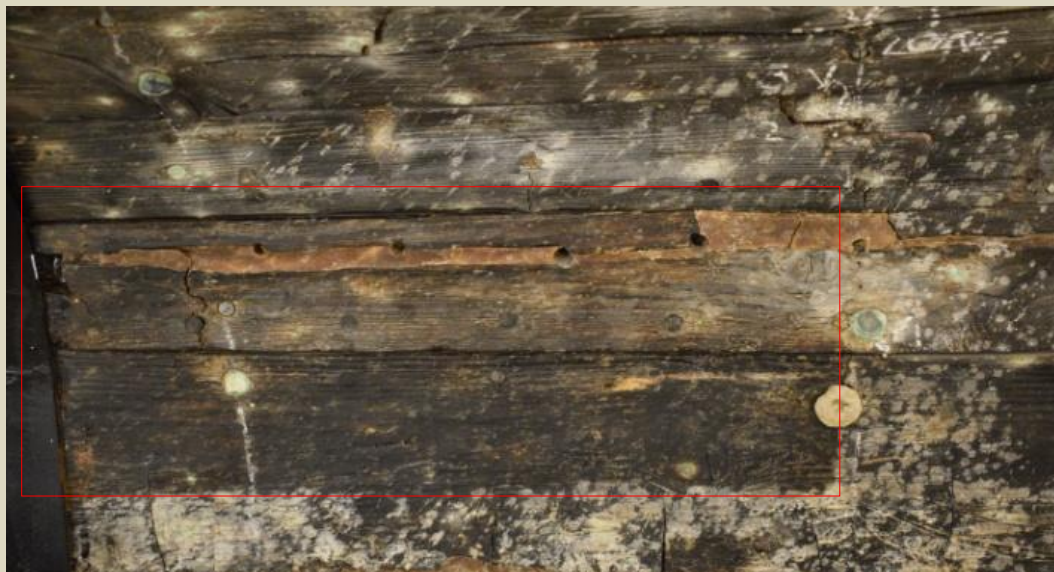
**Risultato finale. con evidente rimozione delle macchie superficiali**

Tra i tre solventi testati, l'acetone si è dimostrato il più idoneo nel garantire un processo di pulitura controllato. Infatti, l'elevata volatilità di questo solvente ha consentito un'azione maggiormente selettiva nella rimozione delle macchie superficiali e una limitata interazione con il PEG. Problema, quest'ultimo, maggiormente riscontrato nell'utilizzo dell'acqua, probabilmente a causa dell'elevata affinità col PEG. Infatti, il consolidante è solubile in acqua e il contatto con potrebbe innescare un processo di riattivazione della sostanza che rende per lungo tempo la superficie lignea collosa al tatto.
