*Museo Archeologico regionale Lilibeo Marsala - Baglio Anselmi*

## Nave Punica

Intervento di manutenzione straordinaria

*Ottobre – Dicembre 2016*

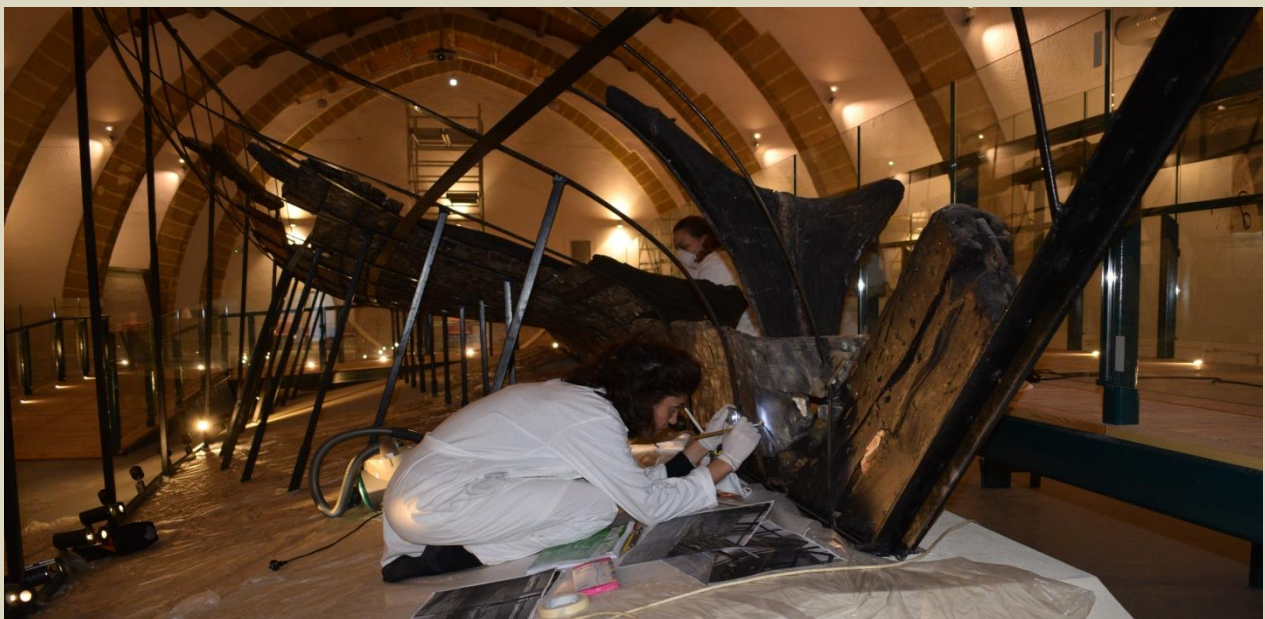
Primo approccio: studio dello stato di conservazione

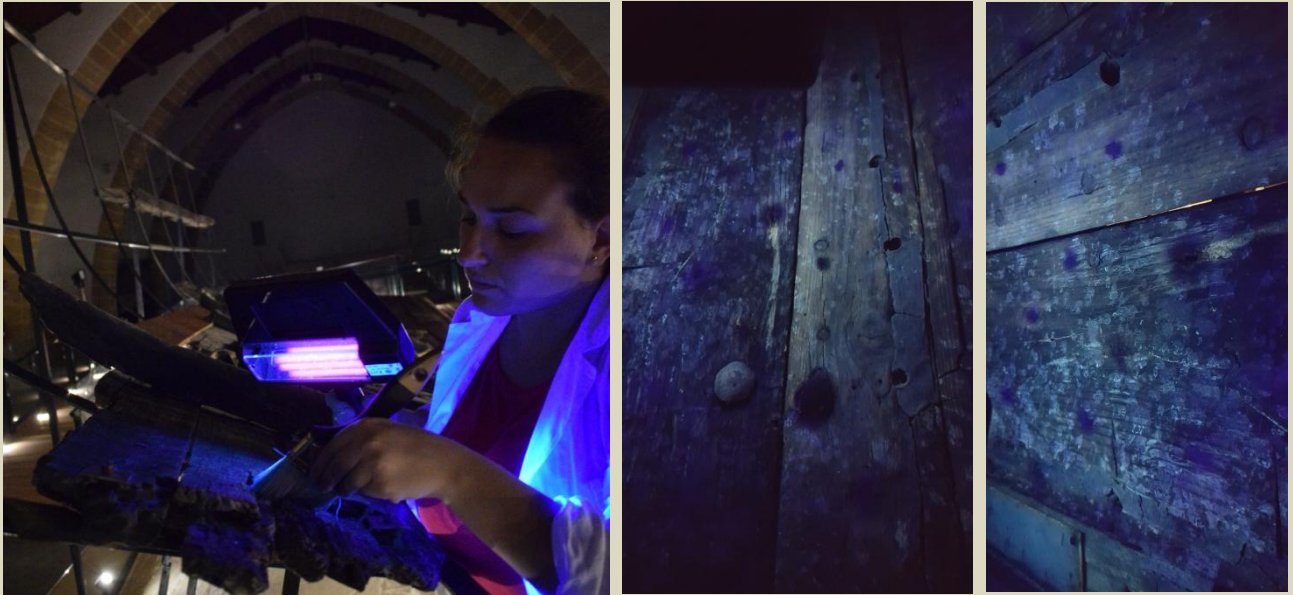
Osservazioni con lampada di Wood

Le prime analisi agli U.V. non hanno rilevato alcun dato significativo in tal senso. Si è esclusa dunque la possibilità di un attacco biologico attivo. Inoltre l'osservazione agli U.V. è stata estesa alla superficie del lato interno di babordo, su madieri e ordinate, per comprendere soprattutto se alcune delle aree che presentavano un aspetto umido e coloso rispetto al resto del fasciame, rispondessero con una fluorescenza differente. Da questa ultima osservazione non sono emerse risposte significative e si ipotizza che tale aspetto sia dovuto ad una probabile riattivazione o riconversione del polimero, trasmigrato in superficie.

Di differente natura sembrerebbero gli aloni che circondano le teste degli originali chiodi in bronzo, probabilmente causati da una precedente pulitura durante la fase di restauro successiva al rimontaggio.

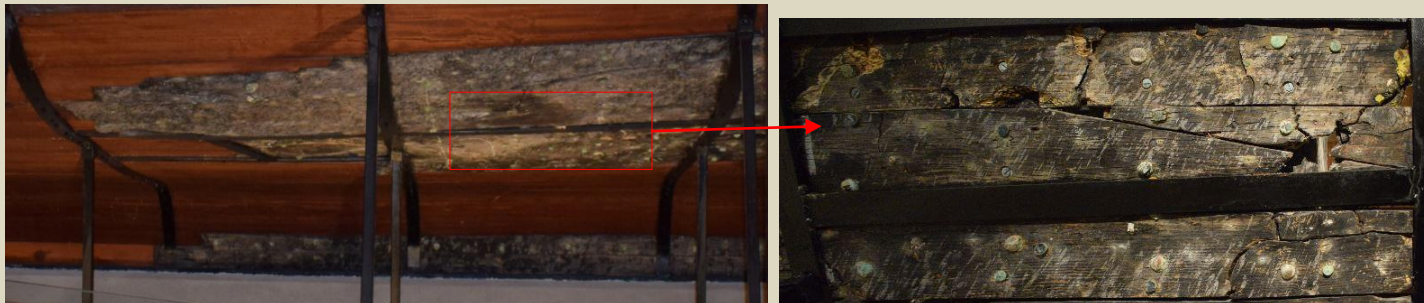
## AREA SELEZIONATA PER MAPPATURA IN CAD

In conclusione, un'area significativa nella zona del fasciame esterno di babordo (direzione prua), contenente buona parte delle forme di degrado descritte, è stata selezionata per la realizzazione di mappature tematiche concernenti sia i materiali costitutivi che lo stato di conservazione, elaborate con software CAD.

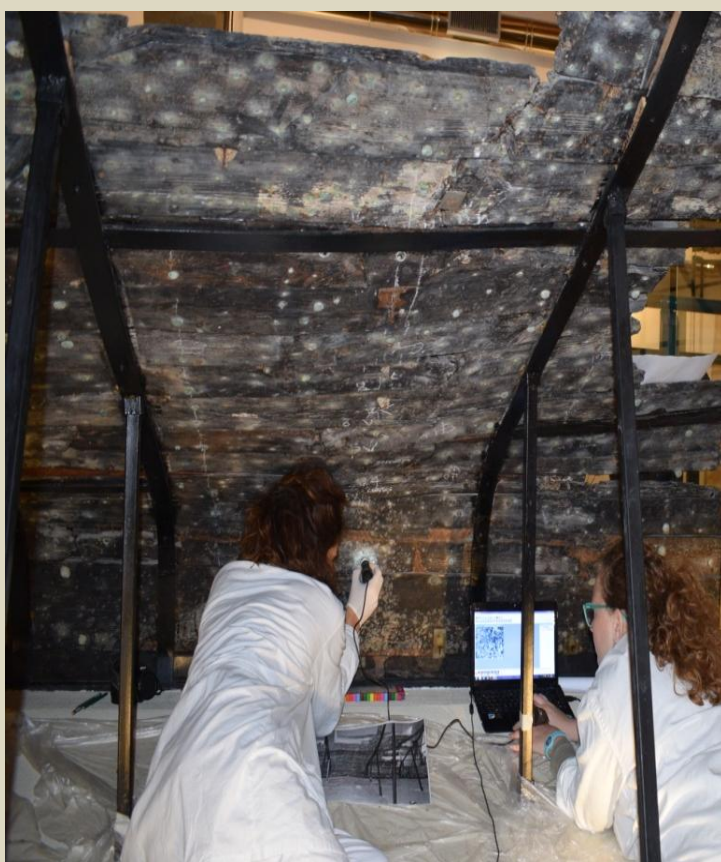
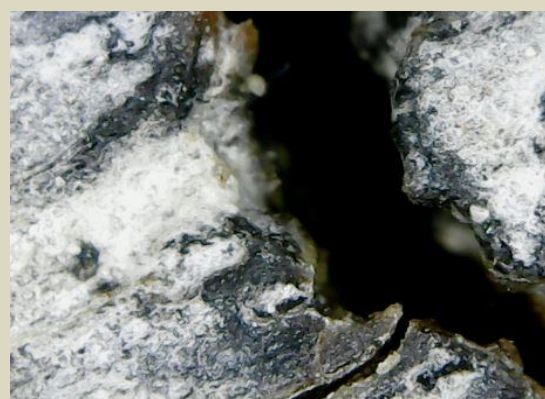
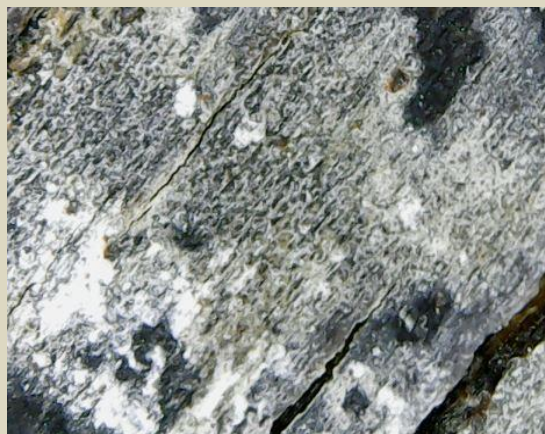
**Primo esame conoscitivo della superficie lignea con microscopio a contatto; macro stato coerenza fisico-meccanica della superficie lignea**
